Plage Le Grand Travers

La Grande Motte - Hérault - Occitanie

Classement des eaux de baignade Directive 2006/7/CE

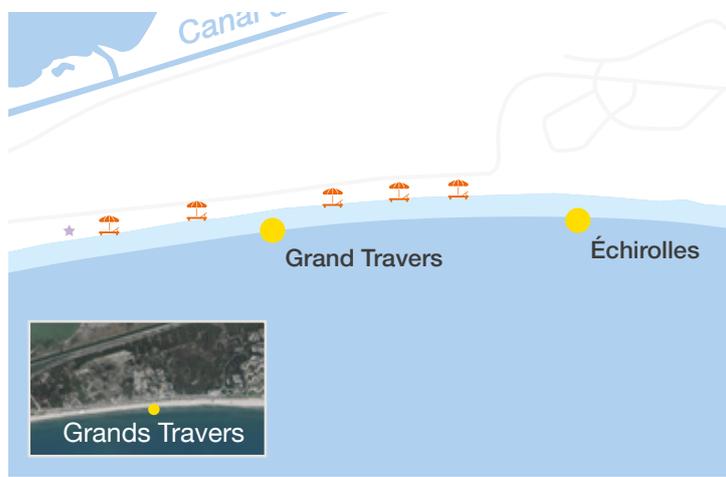
Cartographie des sources de pollution

- ★ Rejet d'eaux usées
- ▶ Rejet d'eaux pluviales
- ★ Rejet de l'aire de lavage du golf
- ☂ Plages privées et restaurants de plage
- ⚓ Port
- ★ Connexions suspectées d'eaux usées dans le réseau d'eaux pluviales
- Point de suivi ARS (Agence Régionale de Santé)

Rejet station d'épuration :
 - Métropole de Montpellier à 11 km au large de Palavas-les-Flots (470 000 EH)
 - Grau du Roi dans les lagunes (100 000 EH)
