## Plage Saint-Roch

Palavas-les-Flots - Hérault - Occitanie

### Qualité du milieu marin **Excellent**

### Cartographie des sources de pollution

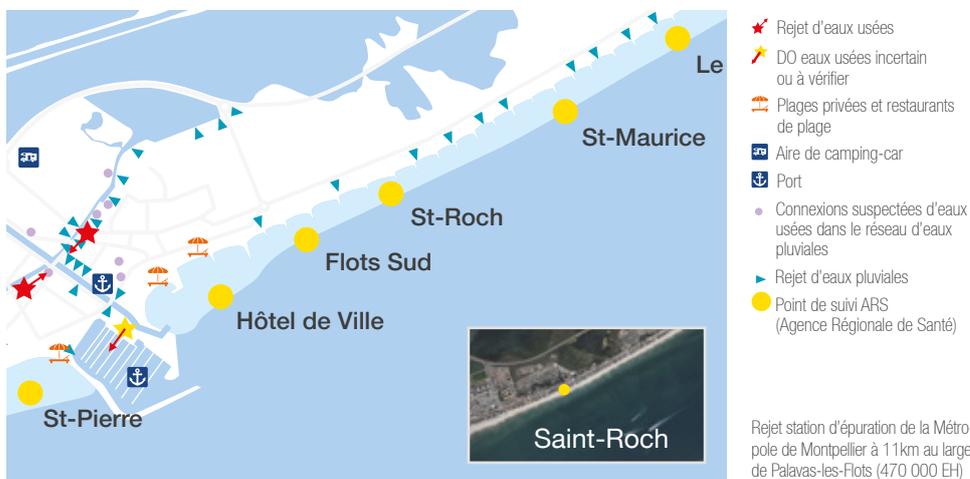
Localisation du risque	Fréquence	Conditions météo-océaniques défavorables	Évaluation du risque relatif	Plan d'actions
<b>Grau du Lez</b> - apports de l'étang du Musée Albert Dubout, du canal du Rhône à Sète et du Lez - apports du réseau pluvial du centre ville	Temps de pluie	Pluie	Fort	1 - 3 - 4
Erreur de branchement d'eaux usées sur le réseau pluvial à proximité du port	/	/	Moyen	2 - 4
Rejets ponctuels d'eaux noires dans le port	Ponctuelle	/	Faible	1
Rejets ponctuels d'effluents liquides dans le réseau pluvial du port	Ponctuelle	/	Faible	1

- Sensibilisation de la population du centre ville aux problèmes de pollution
- Amélioration des connaissances du fonctionnement du réseau d'eaux usées et du réseau pluvial (rue Aristide Briand, boulevard Joffre, quai du Chapitre et Île Cazot)
- Mesure de la pollution par temps sec et par temps de pluie, dans le Lez, le port et à l'embouchure
- Suppression des mauvais branchements identifiés par la mairie
